## **LAUDO PERICIAL DE AVALIAÇÃO DE IMÓVEL**

**PROCESSO N.º 0013736-57.2016.8.16.0017**  
**5ª Vara Cível da Comarca de Maringá – PR**

**Autor:** CONDOMÍNIO EDIFÍCIO GOLDEN PARK RESIDENCE SERVICE  
**Réu:** IVAN NILTON BORTOLOTTO

**Perito:** Eng. Civil Welliton dos Santos Barboza  
**CREA:** PR-207481/D

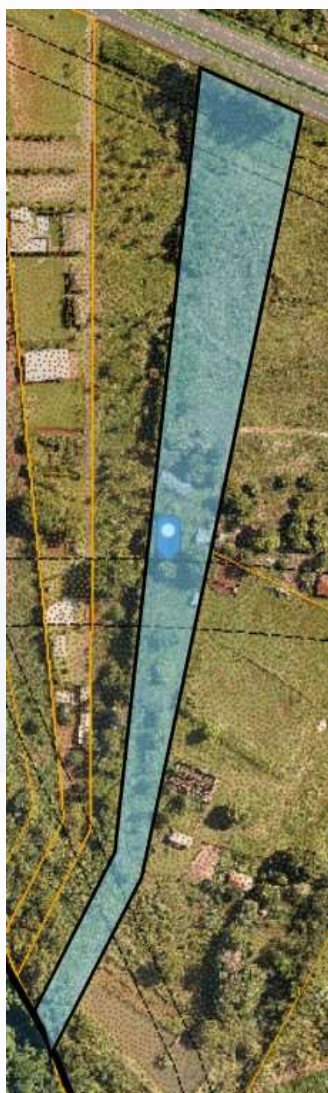
**Imagem 1** – Vista aérea do imóvel localizado na Gleba Colombo, com destaque para a Rodovia BR-376.

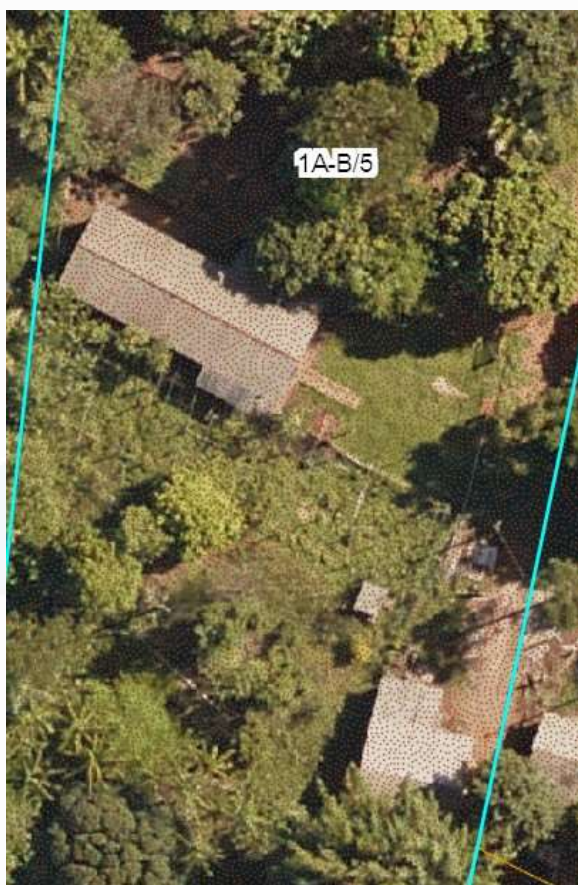
O imóvel apresenta uma edificação de **padrão construtivo baixo**, construída em alvenaria simples, com área estimada em aproximadamente 120 m<sup>2</sup>. O imóvel apresenta uma edificação em alvenaria simples, com área estimada em aproximadamente 120 m<sup>2</sup>. A construção é destinada a uso residencial rural e encontra-se em estado regular de conservação. Trata-se de edificação de padrão construtivo modesto, cobertura em telha fibrocimento, sem informações específicas sobre instalações complementares.

**Imagem 2** – Detalhe da edificação existente no interior do imóvel, em alvenaria simples.
